Основные характеристики фрагментов фасадных систем с различными видами теплоизоляции по исследуемым параметрам

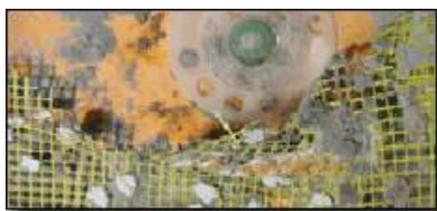
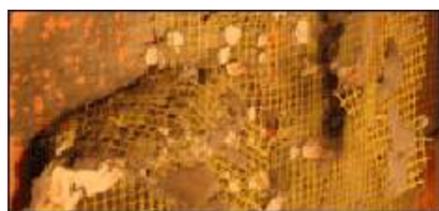
Процесс демонтажа фрагментов системы после 700 циклов воздействия. Состояние сетки на фрагменте с экструзионным пенополистиролом. Сетка частично отрывается при снятии, частично остается в базовом слое.

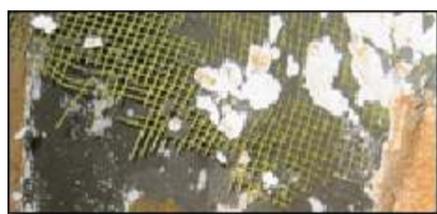
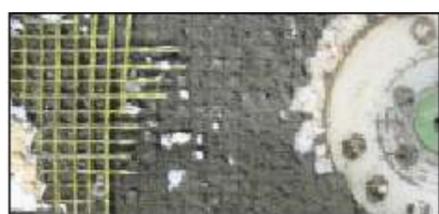
Процесс демонтажа фрагментов системы после 700 циклов воздействия. Состояние сетки на фрагменте с блочным пенополистиролом. Сетка легко рвется при снятии.

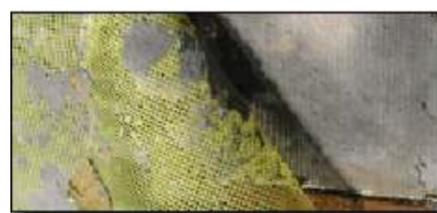
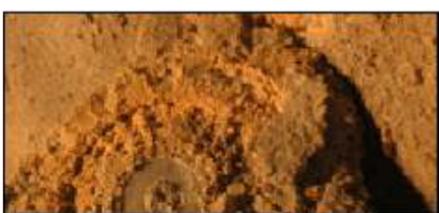
Процесс демонтажа фрагментов системы после 700 циклов воздействия. Состояние сетки на фрагменте с минераловатными плитами. Сетка не рвется при снятии.

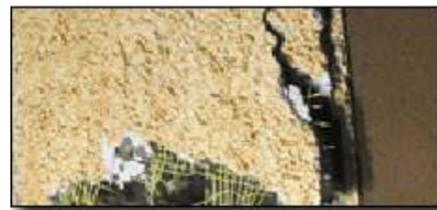
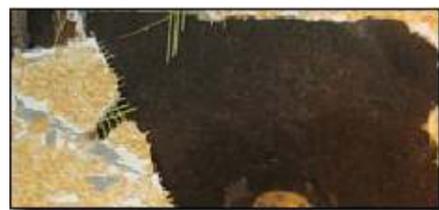
Процесс демонтажа фрагментов системы после 700 циклов воздействия. Состояние сетки на фрагменте с пеностеклом. Сетка не рвется и не отслаивается от декоративной и базовой штукатурки.

пеностекло	После 75 цикла – появление звездообразной трещины (3-4см) в зоне дюбеля, дальнейшего развития видимых дефектов нет.	3,1	12	Декоративный слой, наружный штукатурный слой, полимерная армирующая сетка и приклеивающий слой сохранились, представляют собой единую систему. Расслоения нет	37	1,8	0,0038
